うみ・まち・さと—心でむすぶ

改善措置結果報告書の提出について

2018年8月14日に発生した踏切無遮断の再発防止対策の未実施及び2023年8月19日に発生した踏切無遮断に関して、四国運輸局からの行政指導を受けておりましたが、本日、改善措置結果報告書を四国運輸局に提出いたしました。

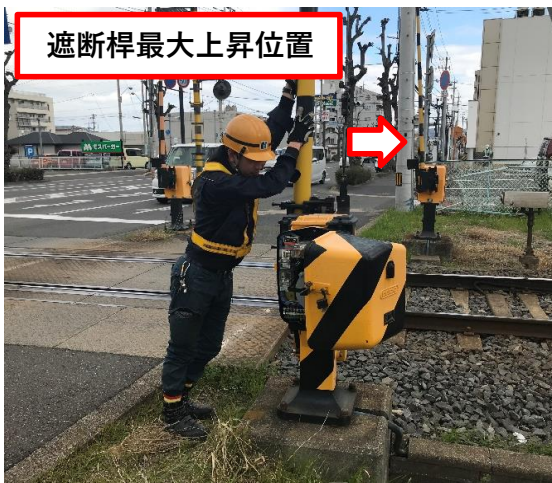
遮断桿最大上昇位置

回路制御器の状態(上昇停止接点)の確認を行う。

回路制御器の状態確認

- 電源SW切りで、遮断桿を最大上昇位置まで上昇させた状態で、上昇停止接点が密着している事を確認する

※上昇停止接点が外れる恐れがある場合は、ローラー調整を行なう

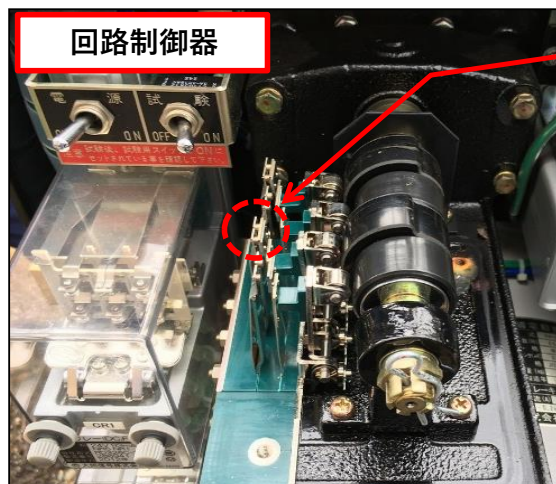
回路制御器

遮断桿が最大上昇位置の状態で赤丸内の上昇停止接点が密着している事を確認する

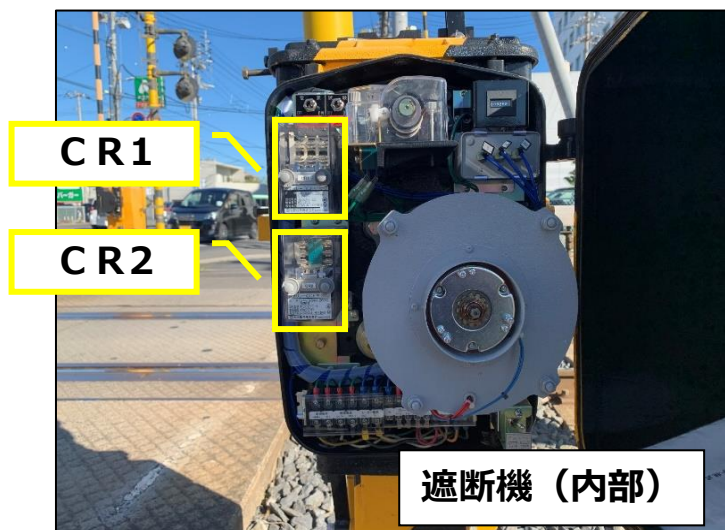
遮断機リレー（CR1、CR2：同じ形状）

・9月29日、詳細調査の結果、「当該機の引き取り調査及びFTA解析の結果から、各リレーのケース内に蟻が侵入しており、CR1のN2接点、または、CR2のN1接点が開放しないためブレーキが解除されない。かつ、CR2のR接点、又はCR1のR接点が構成されないためモーターに通電されないために生じた、非常に特異な事象と推定いたします」との報告を受けました。また、この蟻の侵入については、ケースを取り外したり内部の詳細調査を進めていく中で各リレーの内部からCR1は6匹、CR2は96匹の蟻が侵入していることが判明したものです。

以上の調査結果及び事象が自然復旧したことを考慮し、当該遮断機の各電圧は正常値であったことと、各ケーブルについても異常がなかったことから、当該遮断機の詳細調査の結果報告にあるように、遮断機内部の各リレー（2個）のケース内に蟻が侵入したことが原因で、一時的にブレーキが解除されず、かつモーターへの通電もされなかったため、遮断桿が降下しなかったと考えられます。【資料④】

- ・ 遮断機内部の各リレー（2個）のケース内に蟻が侵入し、一時的にブレーキが解除されず、かつモーターへの通電もされなかったため、遮断桿が降下しなかったと考えられます。
- ・ 遮断機内部に上下2個のリレーが設置されていますが、上側のCR1に6匹、下側のCR2に96匹の蟻が侵入しました。
